Artenschutzrechtlichen Beurteilung (ASB)

im Rahmen der geplanten Kernsanierung des ehemaligen Krankenhauses in der
Fabrikstraße 10 in 63897 Miltenberg

update vom 22.11.2016

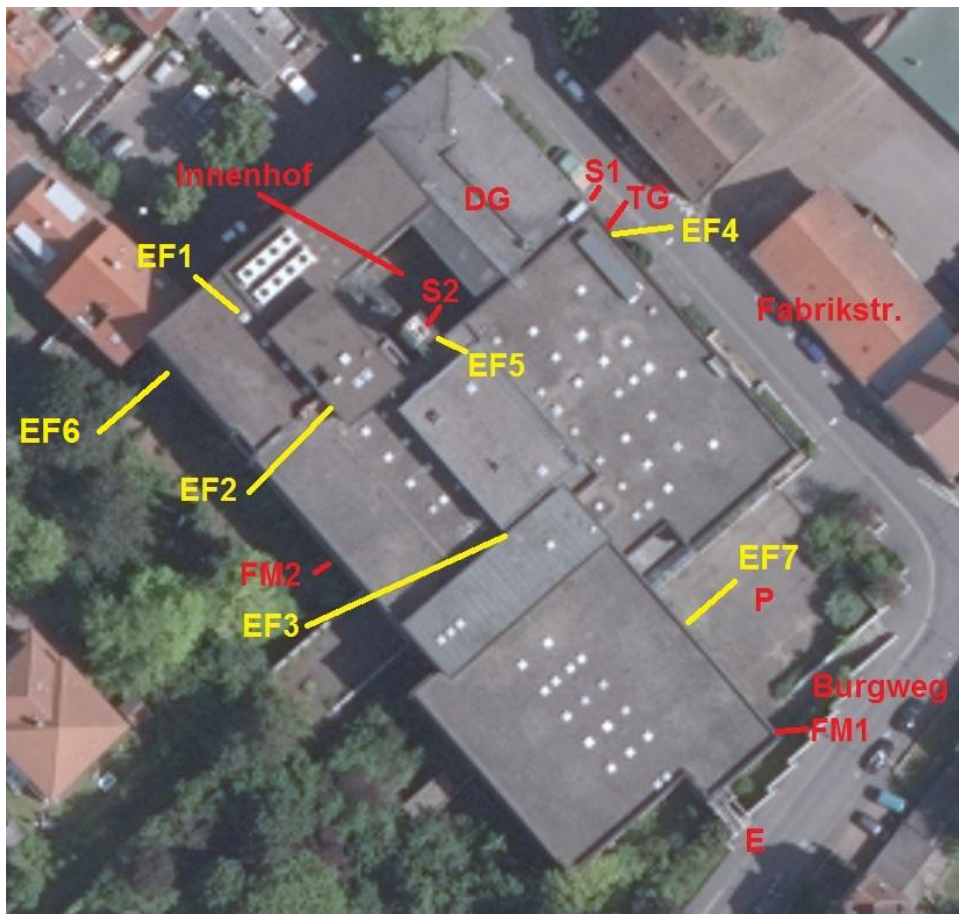
Abb. 2: Luftbild (genordet): Ausschnitt aus dem Luftbild in **Abb. 1**.

DG: Dachgeschoß eines Abschnitts mit Satteldach (u. Versorgungstechnik) und zahlreichen Kotplätzen des Steinmarders, keine Fledermausspuren.

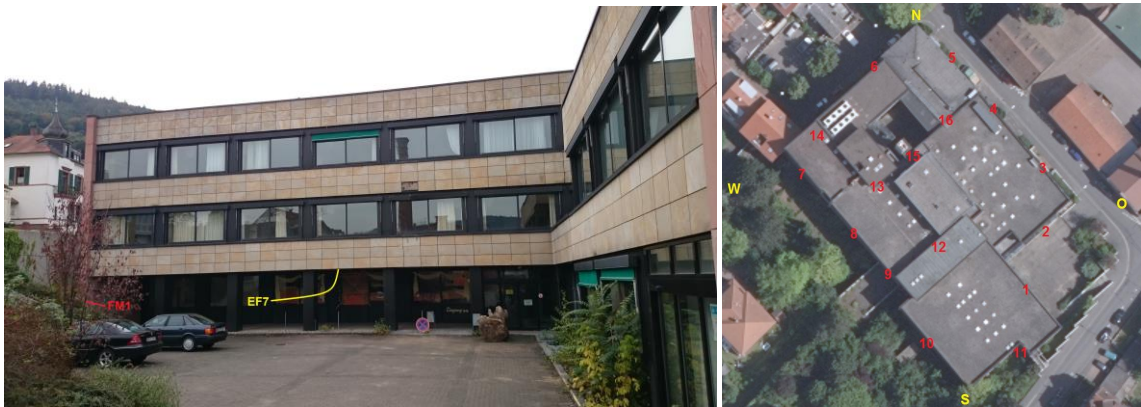
Foto 1. (links): Gebäude-Ansicht (1) der NO-Seite am Parkplatz mit Fassade aus vorgehängten sandfarbenen und roten Sandsteinplatten mit Spaltensystemen sowie Hohlräumen hinter den Steinplatten. **FM1** zeigt die Lage eines Fledermaus-Tagesquartiers (cf. Großes Mausohr (*Myotis myotis*)) hinter einer roten Sandsteinplatte (Kotfund), vgl. **Foto Nr. 2**. **EF7** markiert potenzielle Einflugmöglichkeiten unter die Blechvertäfelungen. **Rechts:** Luftbild.

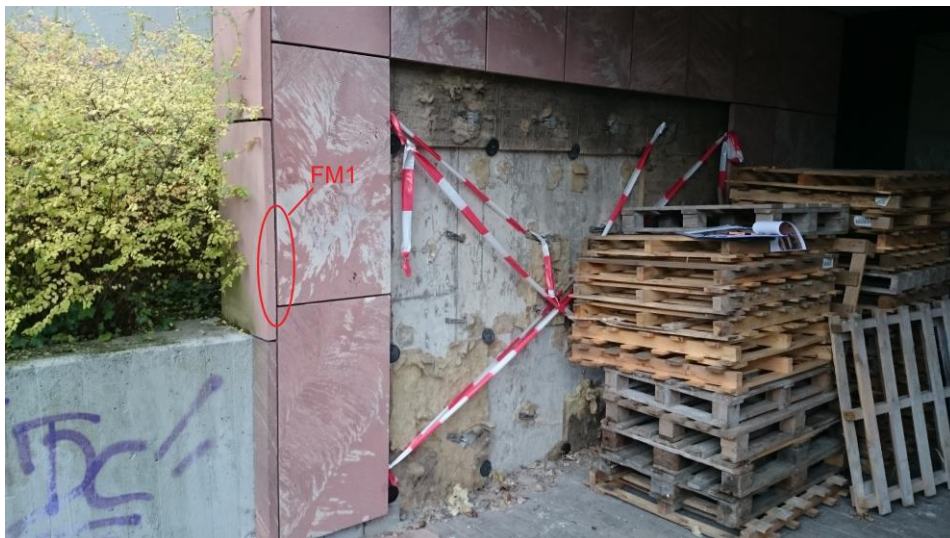
Im Rahmen der Gebäude-Untersuchungen wurde mithilfe der oben genannten Methoden und Techniken in Gebäude-Abschnitt **1** (vgl. **Abb. 2.**) im Erdgeschoß ein Tagesquartier einer Fledermaus (vermutlich Männchenquartier, cf. **Großes Mausohr, *Myotis myotis***)² hinter einer hellen Sandsteinplatte in einem Hohlraum anhand von Kotspuren (2 Pellets, Breite ca. 3 mm

und 3,5 mm) nachgewiesen (vgl. **Foto 1.** und **2.**) Die Befunde deuten auf eine zeitweise Nutzung als Tages- oder Zwischenquartier eines Einzeltieres hin, das im wesentlichen andere Quartiere im Quartierverbund genutzt haben muss.

Foto 2.: **FM1** zeigt ein Fledermaus-Tagesquartier eines cf. Großen Mausohrs (*Myotis myotis*, vermutlich ein Männchenquartier) hinter einer roten Sandsteinplatte (Kotfund), vgl. **Foto Nr. 1**. Der Rückbau der Sandsteinfassade, die aufgrund ihres Spaltenreichtums und ihrer Wärmespeicher-Fähigkeit generell attraktive potenzielle Sommer-, Zwischen- sowie Winter-Quartiere für Fledermäuse bietet, muss mit **Ökologischer Baubegleitung** (vgl. **Kap. 3.1**) erfolgen. In diesem Spalten-Quartier fanden sich nur zwei Kotpellets (keine Fledermaus), so dass bisher von einer sporadischen Nutzung ausgegangen werden kann.

A1: Fachgerechte und fledermaustaugliche Anbringung von **selbstreinigenden Quartieren für Fledermäuse** als Ausgleich für den Verlust eines Fledermausquartiers hinter den Sandsteinplatten sowie in einem Sonnensegel:

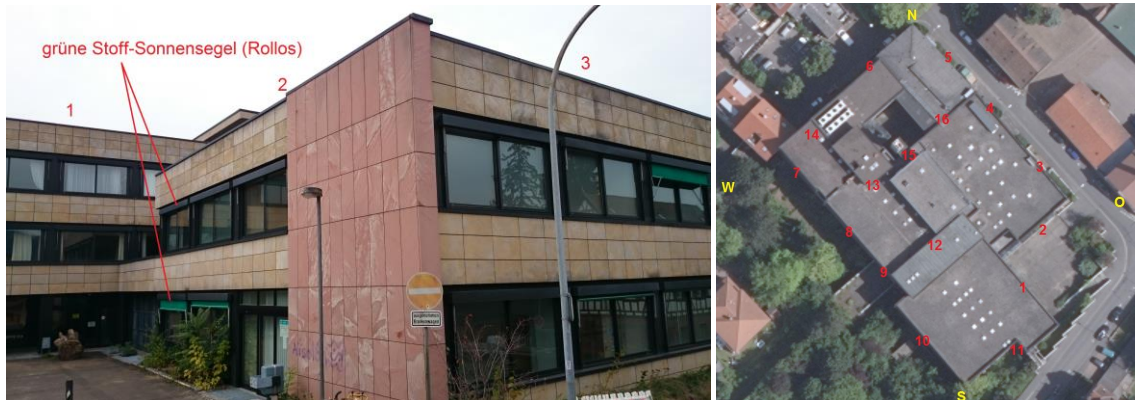
Foto 3. (links): Gebäude-Ansichten (1 - 3) mit Sandsteinfassade sowie grünen Stoff-Sonnensegeln (Rollos), die über allen Fenstern angebracht sind. Im Gebäudeabschnitt (8), vgl. **Foto Nr. 8.**, fanden sich zahlreiche Fledermauskot-Pellets auf der Außenfensterbank unterhalb des Sonnensegels, die auf darauf hinweisen, dass cf. Breitflügel-Fledermäuse diese **Sonnensegel** als (Sommer-)Quartier nutzten. Eine potenzielle Ganzjahresnutzung durch verschiedene Arten kann aber nicht ausgeschlossen werden. Daher hat der Rückbau mit **Ökologischer Baubegleitung** zu erfolgen. Die Kontrolle der übrigen Fensterbänke blieb ohne Befund, was aber daran liegen könnte, dass die meisten Sonnensegel aufgerollt sind und Fledermauskot möglicherweise erst beim Ausfahren herausfällt. **Rechts:** Luftbild.

Eine potenzielle Ganzjahresnutzung durch weitere Arten kann aber nicht ausgeschlossen werden. Daher hat der **Rückbau von Sonnensegeln und Jalousien** (vergleichbarer Quartiertyp) **mit Ökologischer Baubegleitung** zu erfolgen.

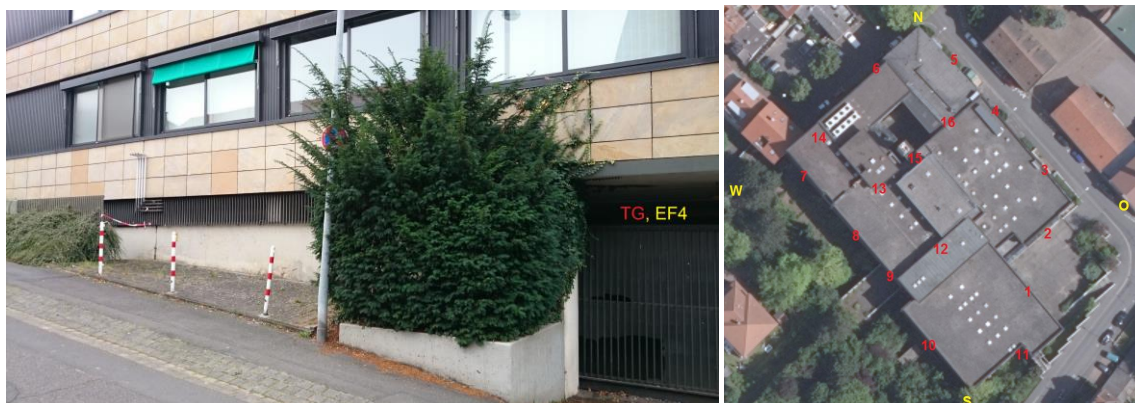
Foto 4.: (links): **Gebäude-Ansicht (4)** mit z.T. vergitterter Tiefgarageneinfahrt (TG) als potenzielle Einflugmöglichkeit für Fledermäuse und Gebäudebrüter (EF4, vgl. **Abb. 2.**), z.B. Hausrotschwanz. Über eine eingetretene Tür (EF5, vgl. **Abb. 2.** und **Foto Nr. 5**) ist ein potenzieller Einflug in das Gebäude möglich. **Rechts:** Luftbild.

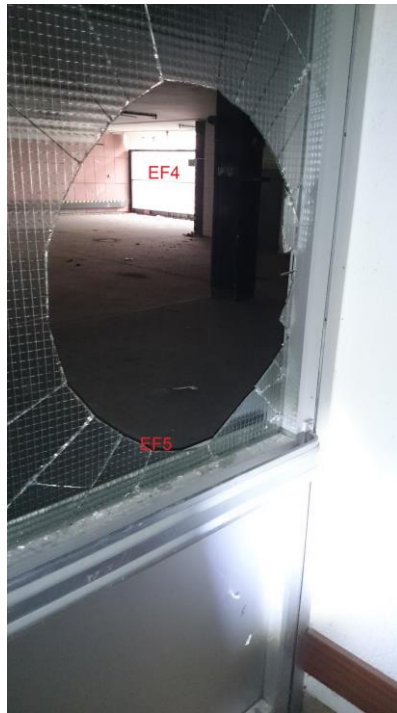
Foto 5.: (links): Eine eingetretene Tür (EF5, vgl. Abb. 2.) im Bereich (15) des Gebäudes stellt über das Tiefgaragengitter (EF4) einen potenziellen Einflug in das Gebäude dar. Bisher gibt es keine Hinweise auf Vorkommen von Fledermäusen oder Vogelarten im Gebäudeinneren. Die Sanierung hat unter Einbeziehung der **Ökologischen Baubegleitung** zu erfolgen (für das **Gebäudeinnere**: Einweisung der Baufirmen, Baubegleitung auf Abruf bei aktuellem Befund, ggf. Nachkontrollen). Sollen beschädigte Fenster oder Türen gegen Unbefugte verschlossen werden, so muss auf ausreichende Ausflugmöglichkeiten geachtet werden, um unbemerkt im Gebäude vorkommenden Tieren den Weg ins Freie nicht zu versperren (**Vermeidung** von Verletzung und Tötung von Individuen streng geschützter Arten).

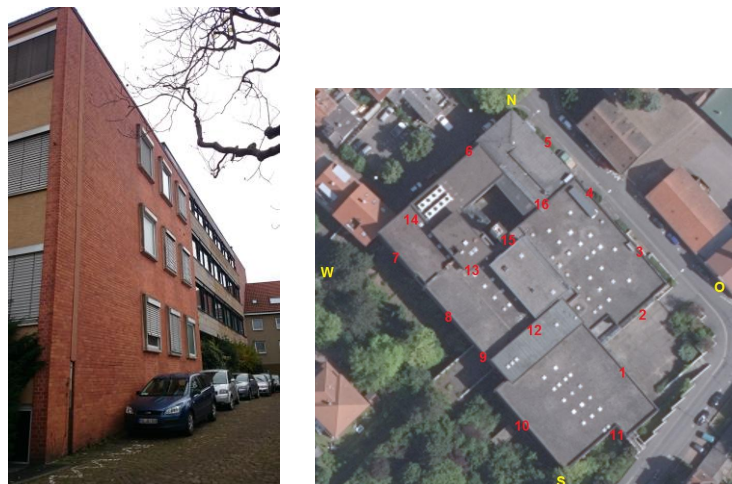
Foto 6.: (links): Gebäude-Ansicht (5 und 6) mit Jalousien, die von Fledermäusen besiedelt werden können. Bisher fand sich kein Fledermauskot auf den Außenfensterbänken darunter. **Rechts:** Luftbild.

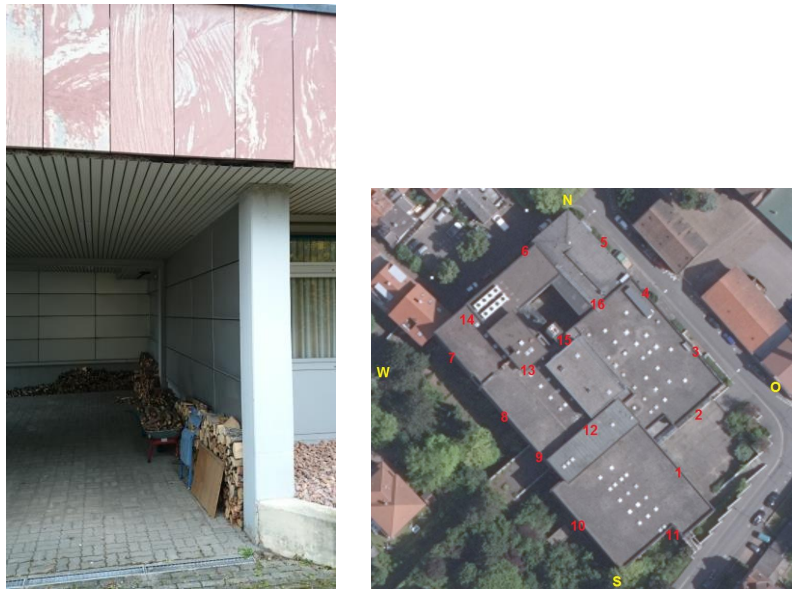
Foto 7.: (links): Gebäude-Ansicht (7) mit überdachtem Bereich. Die Deckenvertäfelung mit Blechprofilen weist potenzielle Einflugmöglichkeiten unter die Bleche auf, die von Fledermäusen genutzt werden könnten. Rückbau mit Ökologischer Baubegleitung. **Rechts:** Luftbild.

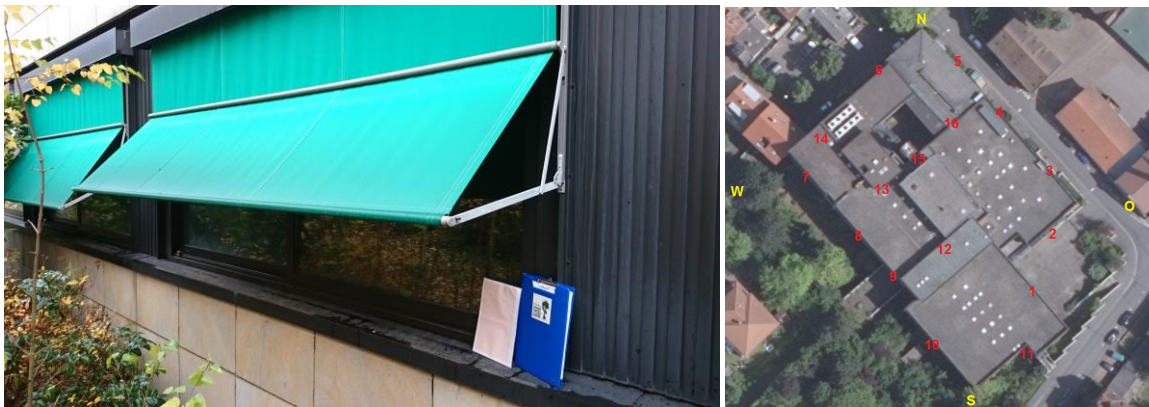
Weiterhin nachgewiesen werden konnten cf. **Breitflügel fledermäuse** (*Eptesicus serotinus*)³ auf der Südwestseite des Gebäudes (**Abschnitt 8**) im Erdgeschoß des Küchentrakts anhand von zahlreicheren Kotspuren auf der Außenfensterbank unterhalb des Sonnensegels (vgl. **Foto Nr. 8**), die auf eine sommerliche Nutzung als (Sommer- und ggf. Wochenstuben-)Quartier hinweisen. Sollte es sich um ein Wochenstubenquartier gehandelt haben, dürften daran nur wenige Tiere beteiligt gewesen sein. Der Verlust der beiden Quartiere ist gemäß der UNB durch Fledermauskästen **im Verhältnis 1:3** auszugleichen (vgl. **Kap. 3.1**).

Foto 8.: (links): Gebäude-Ansicht (8) mit Stoff-Sonnensegel (Rollo), darunter Außenfensterbank mit Fledermauskotfunden (cf. **Breitflügelfledermaus**, *Eptesicus serotinus*), die auf eine sommerliche Nutzung als (Sommer- und ggf. Wochenstuben-)Quartier hinweisen. Eine potenzielle Ganzjahresnutzung durch weitere Arten kann aber nicht ausgeschlossen werden. Daher hat der Rückbau mit **Ökologischer Baubegleitung** zu erfolgen. **Rechts:** Luftbild.

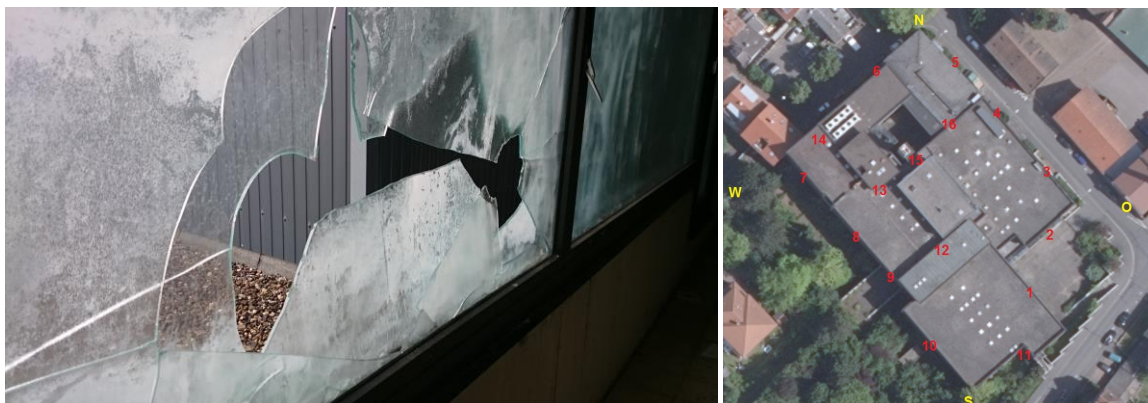
Foto 11.: (links): Gebäude-Abschnitt (12): Eine eingeschlagene Fensterscheibe bietet u.a. Fledermäusen potenziell einen Einflug in das Gebäude. Rechts: Luftbild.

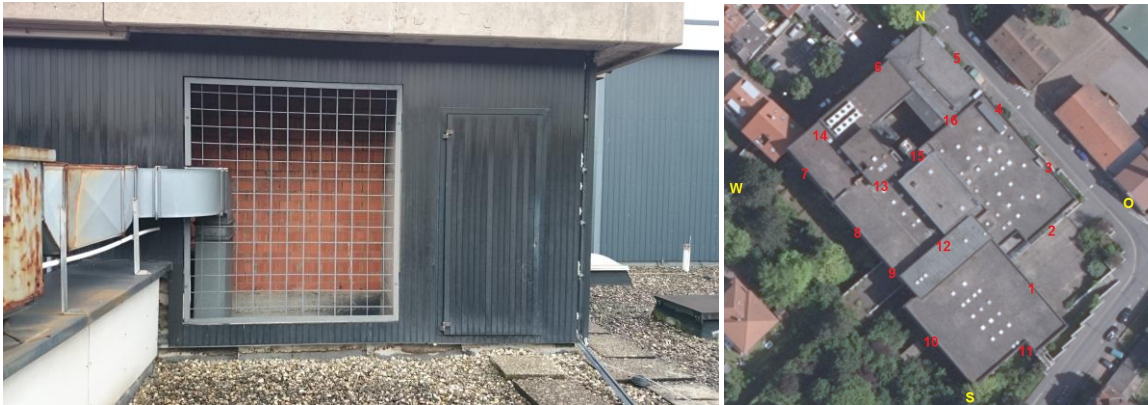
Foto 12.: (links): **Gebäude-Abschnitt (13):** Technikraum mit einem Baustahlgitter bietet Fledermäusen potenziell einen Einflug in das Gebäude. Der Schacht erstreckt sich über mehrere Etagen in die Tiefe und war bei der Begutachtung nicht zugänglich. **Rechts:** Luftbild.

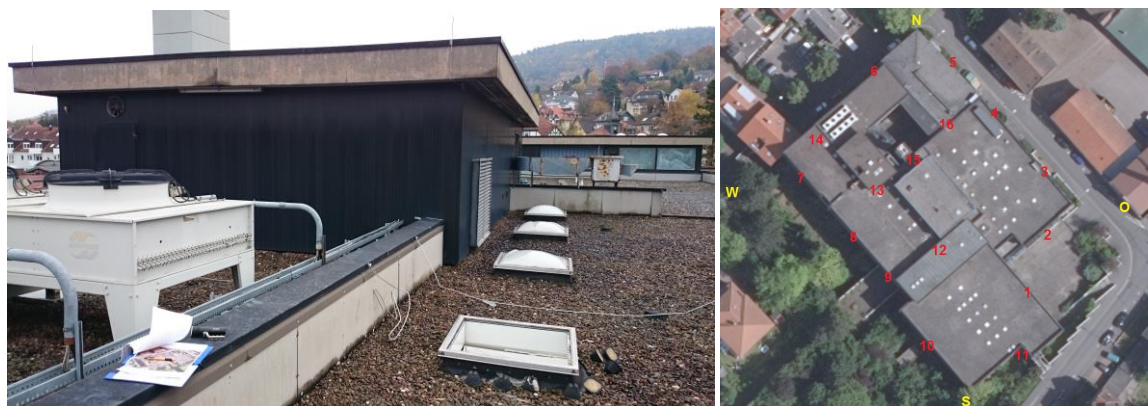
Foto 13.: (links): **Gebäude-Abschnitt (14)** im Vordergrund mit einem zerschlagenen Glaskuppelfenster bietet Fledermäusen potenziell einen Einflug in das Gebäude. Zudem besteht die Gefahr des Absturzes in das Gebäude. **Rechts:** Luftbild.

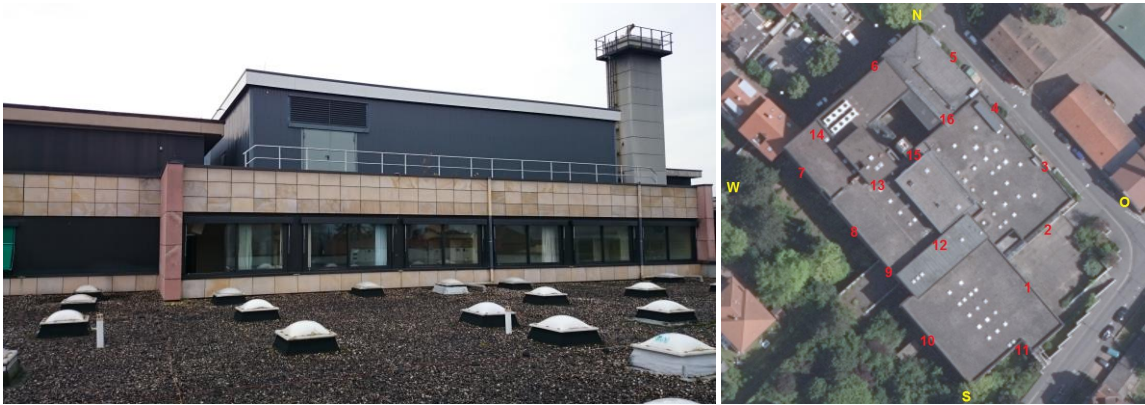
Foto 14.: (links): Gebäude-Abschnitt (15): Der **große Schornstein** mit seiner Blecheinfassung im Kopfbereich konnte mangels Steigleiter-Läufers nicht begutachtet werden. Sollten Sanierungen an den Blecheinfassungen (potenzielle Fledermausquartiere) vorgenommen werden, so haben diese mit **Ökologischer Baubegleitung** zu erfolgen. Das gleiche gilt für alle Blechverkleidungen am Gebäude, die fingerbreite Spalten zum Betonmauerwerk bzw. zur Sandsteinfassade aufweisen. **Rechts:** Luftbild.

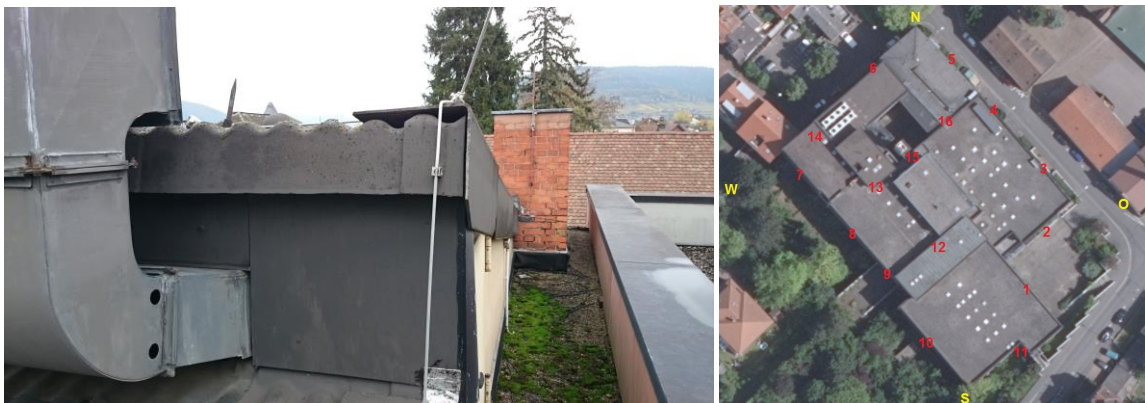
Im Rahmen der Gebäude-Untersuchungen konnten abgesehen von zahlreichen Kotplätzen des **Steinmarders (*Martes foina*)** im Dachgeschoß (DG, vgl. **Abb. 2., Foto Nr. 15**) sowie an mehreren Stellen auf dem Flachdach im Außenbereich keine Säugetiere (Bilche, etc.) oder deren Spuren im oder am Gebäude nachgewiesen werden.

Foto 15.: (links): Gebäude-Abschnitt (16): Dachabschnitt mit Satteldach und Faserzement-Wellplatten über einem DG-Innenraum mit Lüftungstechnik. Hier zahlreiche Marderkotplätze des Steinmarders, der keine Fledermausvorkommen im Innenbereich zulässt. Im Außenbereich (siehe am Blitzableiter) kommen Spalten als potenzielle Spaltenquartiere für Fledermäuse vor. Daher hat eine Dachsanierung mit **Ökologischer Baubegleitung** zu erfolgen. Im Hintergrund **Ziegel-Schornstein** mit meist flachen und daher überwiegend Fledermaus-untauglichen Spalten (bei Sanierung ggf. Nachkontrolle durch die Ökolog. Baubegleitung). **Rechts:** Luftbild.
