Naturschutzfachliche Angaben

Artenschutzrechtlichen Beurteilung (ASB)

im Rahmen der geplanten Bebauungsplanänderung in Miltenberg „zwischen Ringstraße, Burgweg, Oberer Walldürner Straße“, Burgweg 9 bis 15

Bearbeitungsstand: 15.06.2017

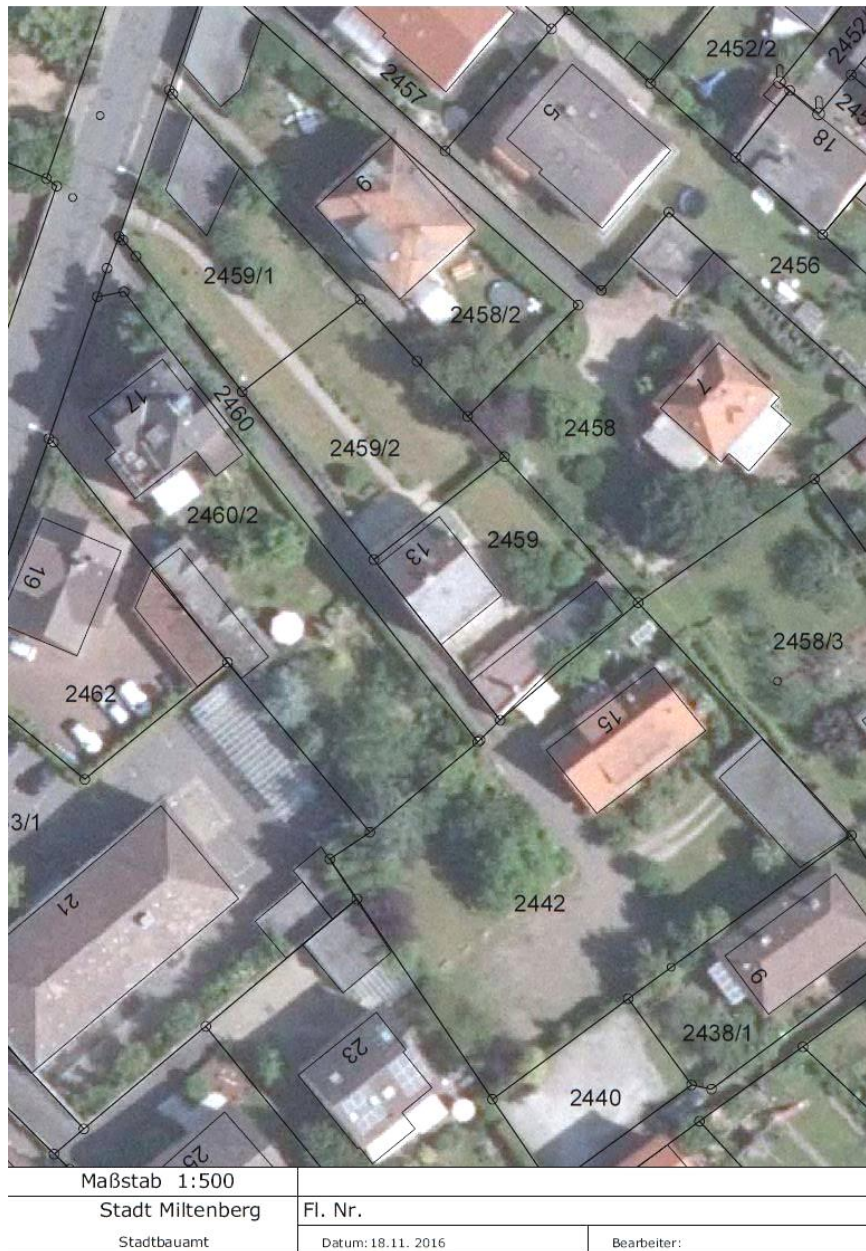
Abb. 2: Luftbild (genordet): Detailansicht zur Lage:

Die Doppelgarage im Grundstück der Flurnummer 2459/1 im Norden des Eingriffsgebiets sowie das Ein- bis Zweifamilienhaus (**Haus-Nr. 13**) mit südöstlich anschließendem Nebengebäude im Grundstück der Flurnummer 2459 sind zum Abbruch vorgesehen und wurden untersucht. **Haus-Nr. 15** (Flurnummer 2442) ist ein Bestandsgebäude und wurde daher nicht untersucht. Die Bäume des gesamten Eingriffsgebiets der Flurnummern 2459/1, 2459/2, 2459 und 2442 wurden auf ihr Potenzial hinsichtlich geschützter Lebensstätten von Vögeln und Fledermäusen hin untersucht. Eine Potenzialabschätzung des gesamten Eingriffsgebiets erfolgte hinsichtlich weiterer planungsrelevanter Arten – im wesentlichen für die Zauneidechse: Es ist im Eingriffsgebiet nicht mit überlebensfähigen Populationen und damit mit Vorkommen von Zauneidechsen zu rechnen.

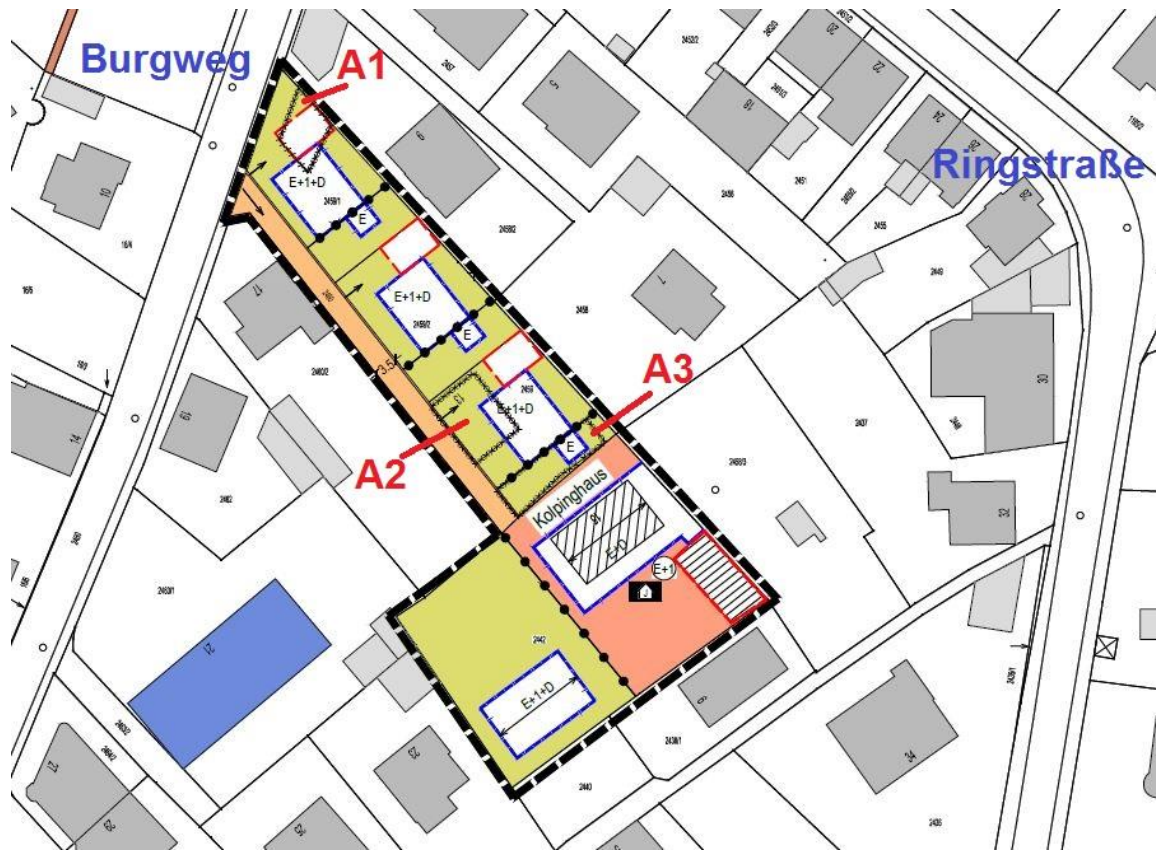
Abb. 3: Planausschnitt (genordet): Detailansicht zur Lage:

Der Geltungsbereich des Bebauungsplans ist schwarz umrahmt. Die Zufahrt und das Grundstück mit dem Bestandsgebäude (Kolpinghaus, Haus-Nr. 15) sind orange markiert. Das Eingriffsgebiet für die vier neuen Baurechte ist grünlich hinterlegt, die Baurechte selbst sind blau umrahmt. Die untersuchten Abbruchgebäude (**A1** bis **A3**) von Nordwesten nach Südosten: **A1** Doppelgarage, **A2** Ein- bis Zweifamilienhaus (Haus-Nr. 13), **A3** Nebengebäude von A2.

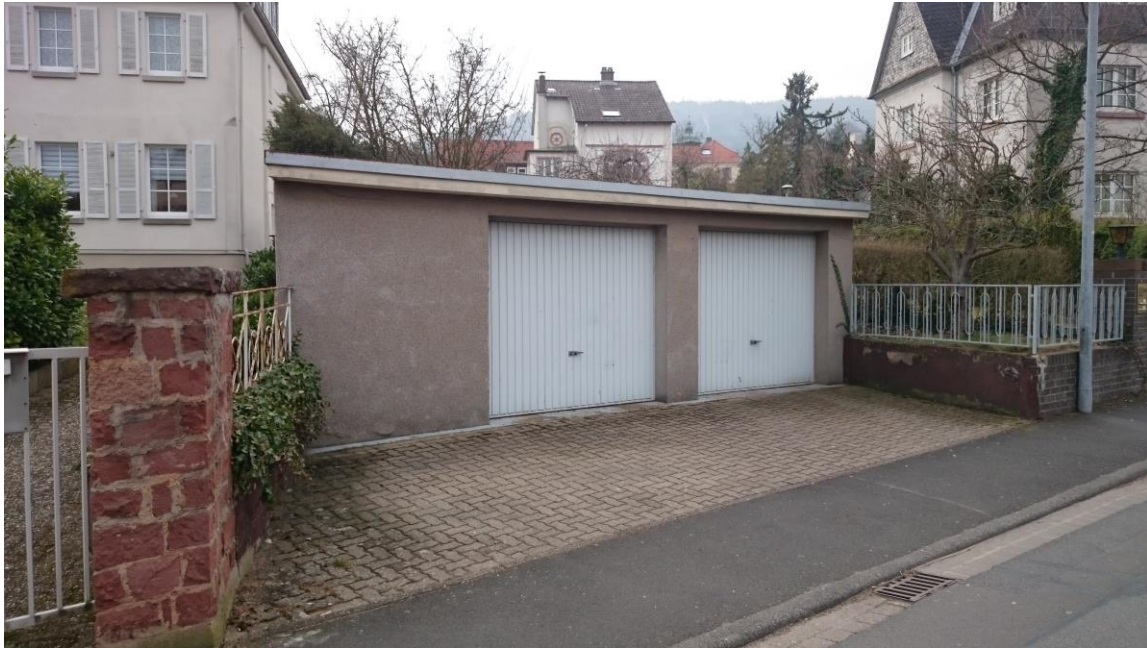
Foto 1.: Blick vom Burgweg auf die Doppelgarage **A1**. Die Tore sind verschlossen, es gibt keine Einflüge für Fledermäuse oder Gebäudebrüter.

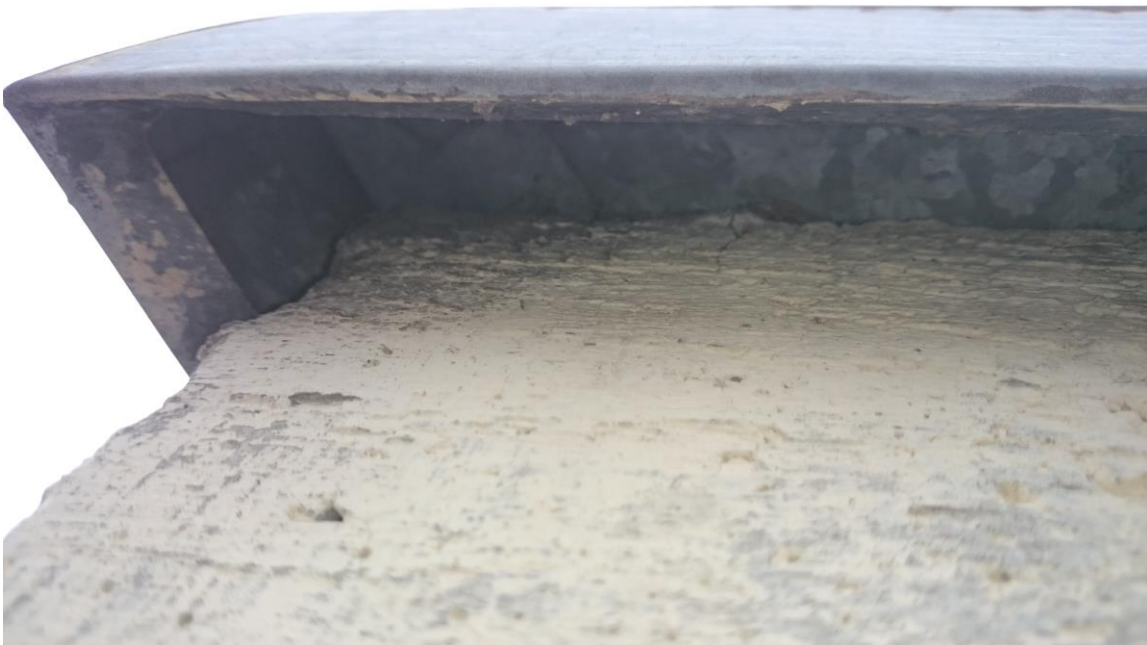
Foto 2.: Die umlaufende Blechverkleidung des Flachdaches der Doppelgarage **A1** weist nur Spalten auf, die für Fledermäuse aufgrund ihrer Breite und geringen Tiefe ungeeignet sind.

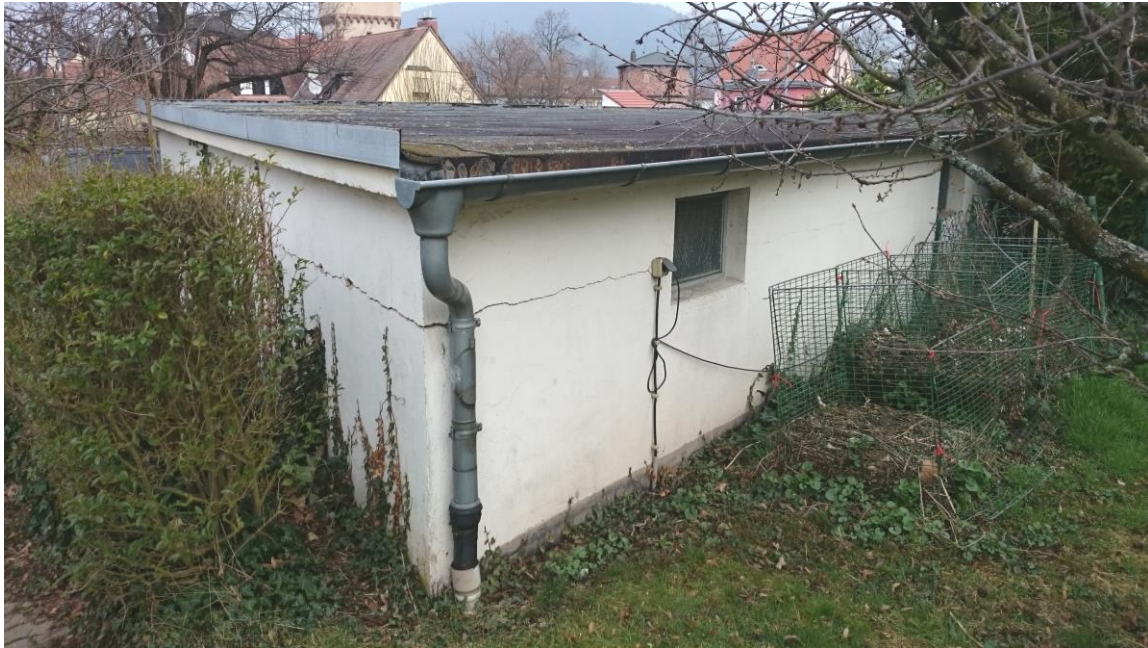
Foto 3.: Die Fenster auf der Rückseite der Doppelgarage **A1** sind intakt und verschlossen. Auch das Pappdach ist ohne Befund.

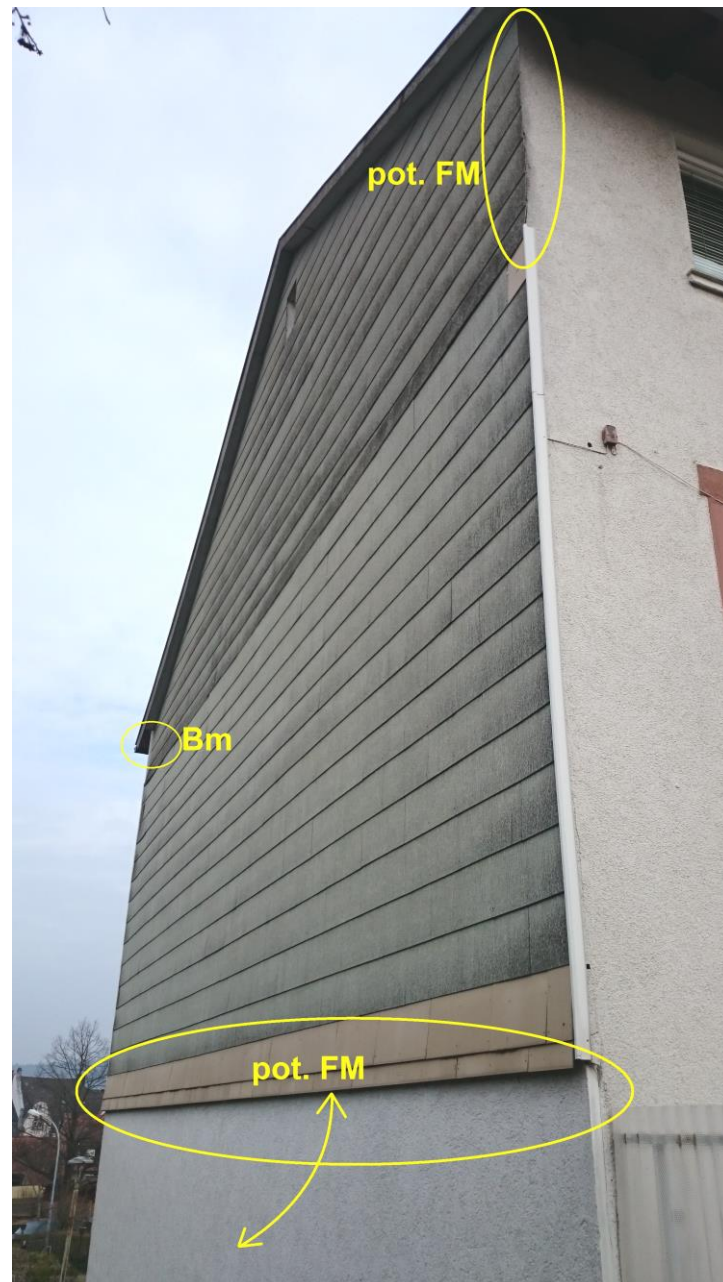
Blaumeisen können sowohl in Gebäudenischen als auch in Baumhöhlen nisten und besiedeln ein breites Spektrum an Habitatstrukturen im Siedlungsbereich. Der Verlust einer Brutnische durch den Abbruch des Wohnhauses nach Ausfliegen der Jungen dürfte somit keine Auswirkungen auf den ohnehin günstigen Erhaltungszustand der lokalen Population dieser Art haben.

Foto 5.: Südwestfassade von A2 (Haus Nr. 13): Links im Bild in der Nähe des Dachüberstands konnte aufgrund des Anflugs und der Rufe ein besiedeltes Nest einer Blaumeise nachgewiesen werden. Der Abbruch darf daher nur außerhalb der Brutzeit oder nach Freigabe durch einen Gutachter nach Ausflug der Gebäudebrüter erfolgen. Hinter den Schindeln befinden sich Spalten, die Einflüge von Spaltenfledermäusen erlauben. Es sind daher Quartiermöglichkeiten vorhanden (v.a. Sommer-, aber auch Zwischen- und u.U. Winterquartiere). Daher sind die Schindeln manuell und nur außerhalb der Wochenstuben- und Winterquartierzeiten – vorzugsweise im Oktober - im Beisein einer Ökologischen Baubegleitung (ÖBB) abzudecken (s. **Kap. 3.1.**).

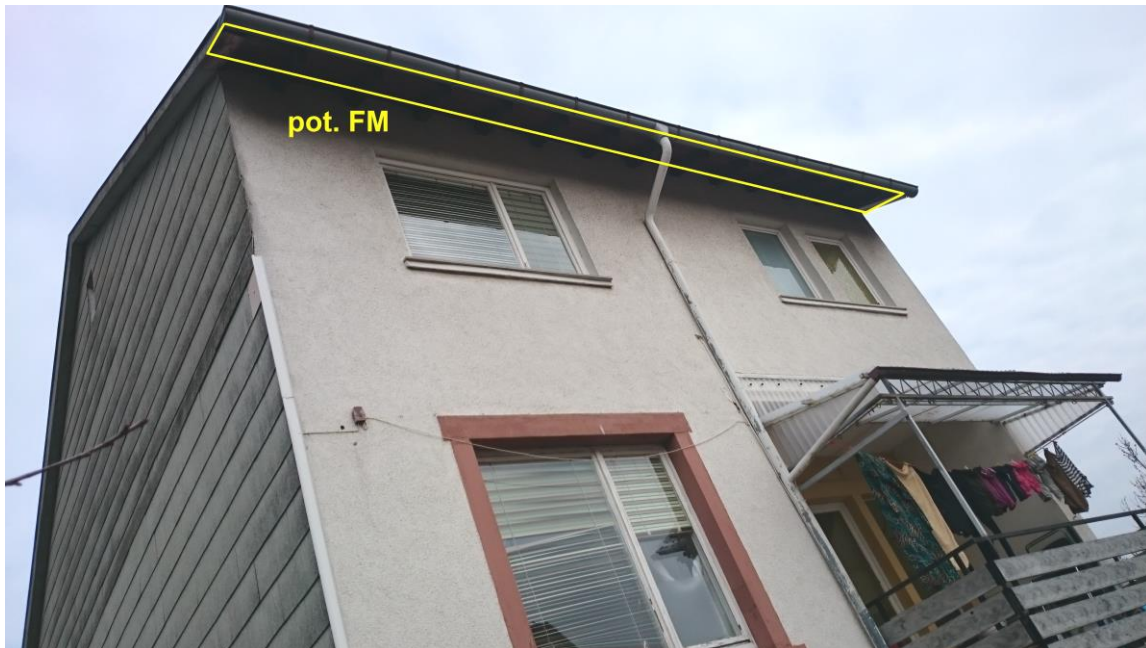
Foto 6.: Südostfassade von A2 (Haus Nr. 13): Der Dachüberstand (gelb markiert) ist vertäfelt und bietet potenziell Spaltenfledermäusen Quartiermöglichkeiten (v.a. Sommer-, aber auch Zwischen- und u.U. Winterquartiere). Daher ist das gesamte Pfannendach manuell und nur außerhalb der Wochenstuben- und Winterquartierzeiten – vorzugsweise im Oktober - im Beisein einer Ökologischen Baubegleitung (ÖBB) abzudecken (s. **Kap. 3.1.**).

- a) Das gesamte **Pfannendach** des Wohngebäudes **A2** ist manuell und nur außerhalb der Wochenstuben- und Winterquartierzeiten – vorzugsweise **im Oktober** - im Beisein einer **Ökologischen Baubegleitung (ÖBB)** abzudecken. Dies gilt insbesondere für die Bereiche mit vertäfelten Dachüberständen.
- b) Die **Schindeln** des Wohngebäudes **A2** sind manuell und nur außerhalb der Wochenstuben- und Winterquartierzeiten – vorzugsweise **im Oktober** - im Beisein einer Ökologischen Baubegleitung (ÖBB) abzudecken.
- c) Die **Ortgangbretter** des Wohngebäudes **A2** sind manuell und nur außerhalb der Wochenstuben- und Winterquartierzeiten – vorzugsweise **im Oktober** - im Beisein einer Ökologischen Baubegleitung (ÖBB) zu demontieren.

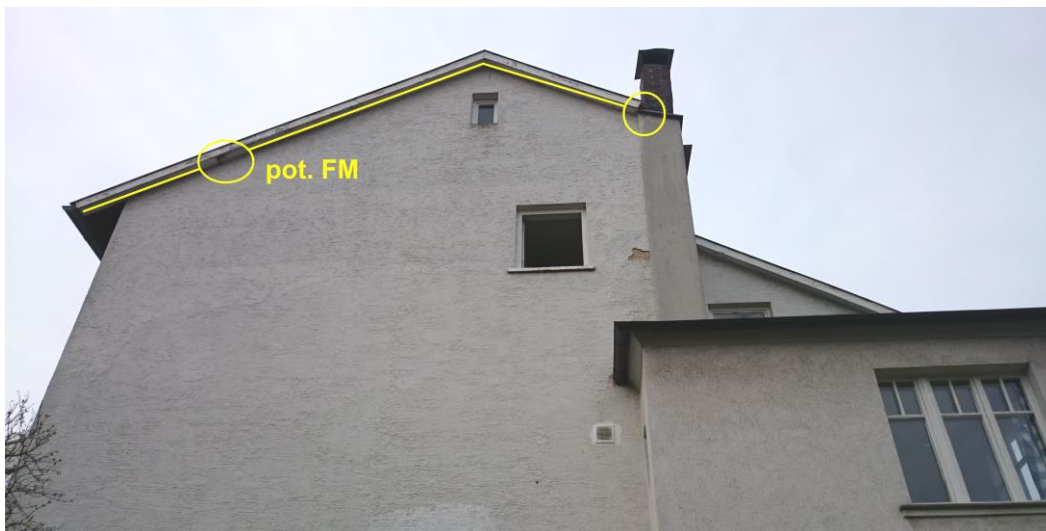
Foto 7.: Nordostfassade von A2 (Haus Nr. 13): Im Bereich des Ortgangs befinden sich Spalten, die Einflüge von Spaltenfledermäusen erlauben. Es sind daher Quartiermöglichkeiten vorhanden (v.a. Sommer-, aber auch Zwischen- und u.U. Winterquartiere). Daher sind die Ortgangbretter manuell und nur außerhalb der Wochenstuben- und Winterquartierzeiten – vorzugsweise im Oktober - im Beisein einer Ökologischen Baubegleitung (ÖBB) zu demontieren (s. **Kap. 3.1.**).

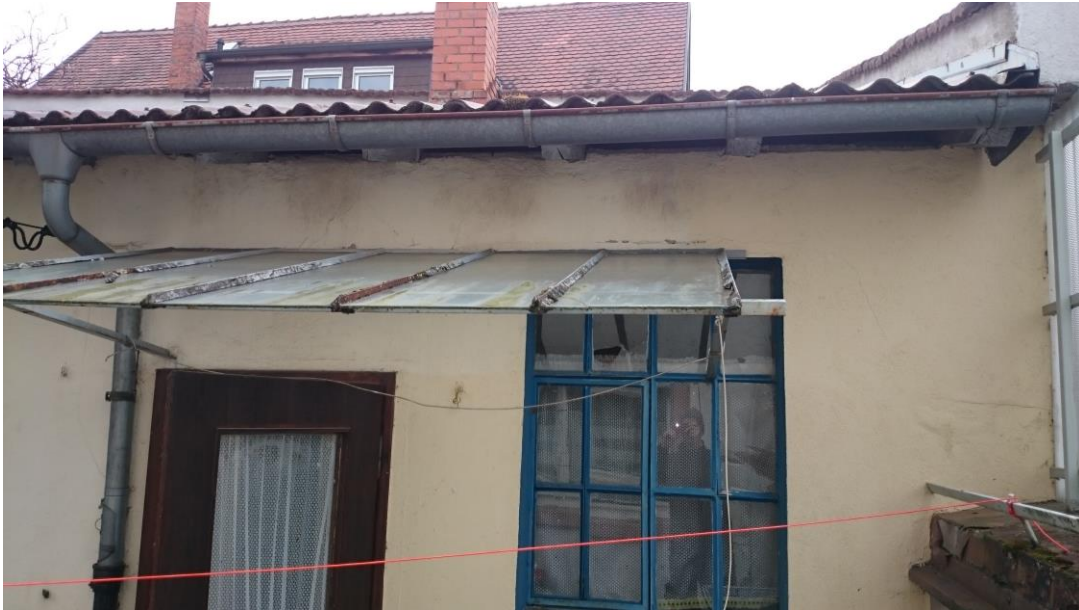
Foto 8.: Blick auf die Nordwestseite von **A3** (Schuppen): Zwischen den Dachbalken unterhalb der Dachrinne befinden sich zahlreiche Einflugmöglichkeiten für Gebäudebrüter und Fledermäuse. Der Schuppen ist teilweise mit Faserzement-Wellplatten, teilweise mit Pappdach eingedeckt. Teilbereiche des Daches sind innen vertäfelt. Im Dach des Schuppens sind somit Quartiermöglichkeiten vorhanden (v.a. Sommer-, aber auch Zwischen- und u.U. Winterquartiere). Daher sind die **Wellplatten** manuell und nur außerhalb der Brutsaison sowie der Wochenstuben- und Winterquartierzeiten – vorzugsweise im Oktober – im Beisein einer Ökologischen Baubegleitung (ÖBB) zu demontieren (s. **Kap. 3.1.**).

d) Das Dach des Schuppens **A3** aus **Faserzement-Wellplatten** ist manuell und nur außerhalb der Brutsaison sowie der Wochenstuben- und Winterquartierzeiten – vorzugsweise **im Oktober** - im Beisein einer Ökologischen Baubegleitung (ÖBB) zu demontieren. Dies gilt insbesondere für die unterseits vertäfelten Bereiche.

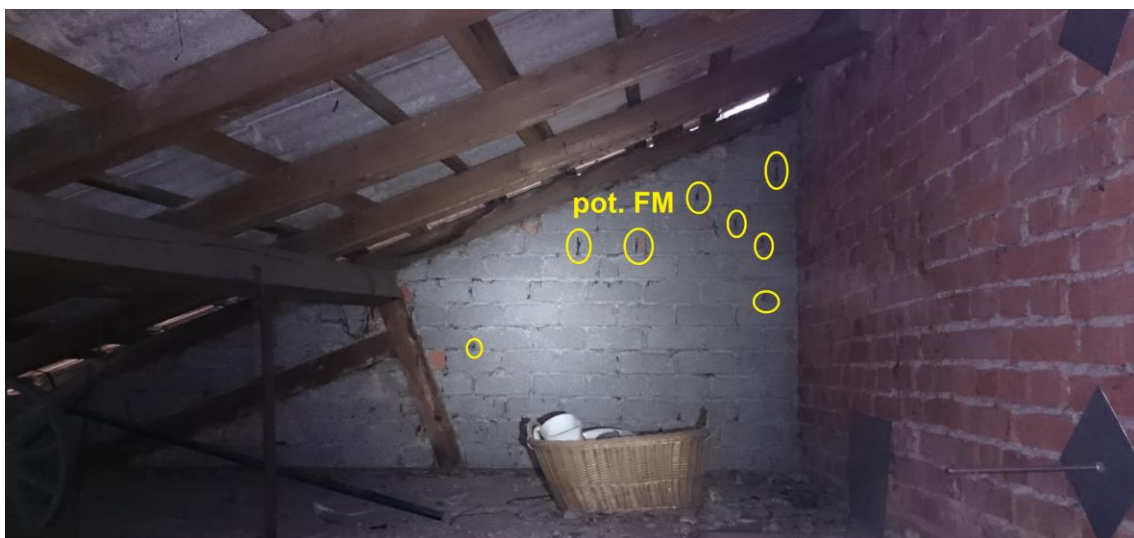
Foto 9.: Innenansicht des Dachgeschosses von **A3** (Schuppen): Mauerfugen und Steinausbrüche, wie hier beispielhaft gelb dargestellt, stellen klassische Spaltenquartiere für Fledermäuse dar, die ganzjährig besiedelt werden können. Daher sind diese Mauern vor dem Abbruch auszuleuchten und ggf. von Fachpersonal zu endoskopieren und dürfen nur außerhalb der Sommer- und Winterquartierzeiten – vorzugsweise im Oktober – abgerissen werden (s. **Kap. 3.1.**).

e) Die **Mauerfugen** und **Steinausbrüche** innerhalb des Dachgeschosses des Schuppens **A3** sind vor dem Abbruch auszuleuchten und ggf. von Fachpersonal zu endoskopieren und dürfen nur außerhalb der Sommer- und Winterquartierzeiten – vorzugsweise **im Oktober** – abgerissen werden.
