Artenschutzrechtlichen Beurteilung (ASB)

im Rahmen der geplanten Kernsanierung des ehemaligen Krankenhauses in der
Fabrikstraße 10 in 63897 Miltenberg

update vom 22.11.2016

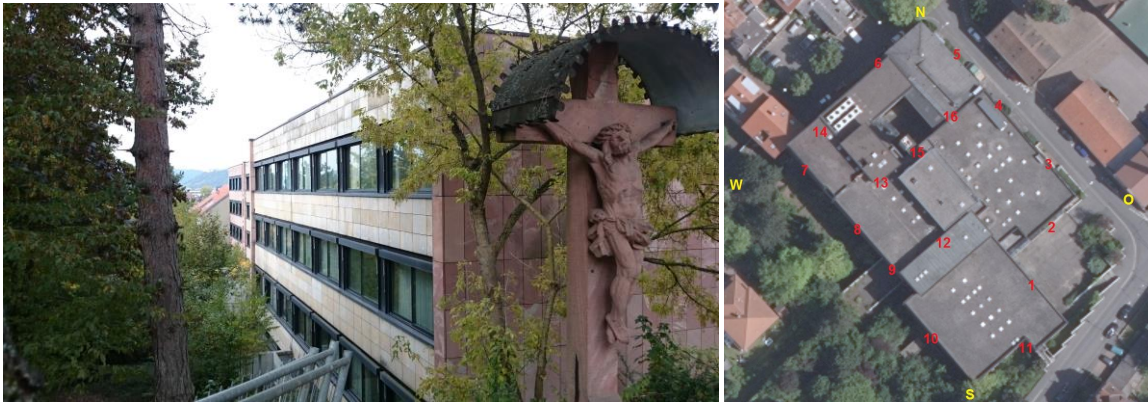
Foto 9.: (links): Gebäude-Ansicht (7 – 10 und hinter dem Kreuz: 11) mit Anbindung an parkartigen Baumbestand. Rechts: Luftbild.

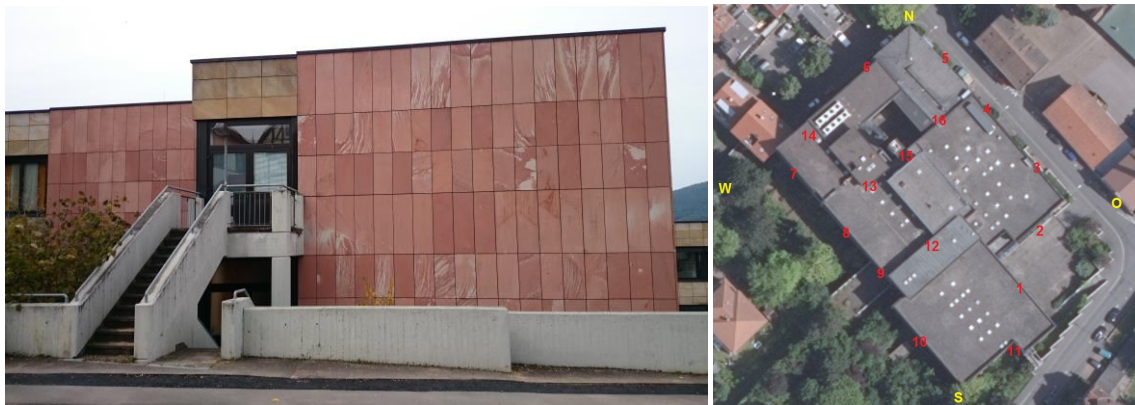
Foto 10.: (links): Gebäude-Ansicht (11) mit dem Eingangsbereich (E) am Burgweg, vgl. Abb. 2. Rechts: Luftbild.
